Geotehnički problemi projektiranja i ponašanja građevnih jama

Stručni rad

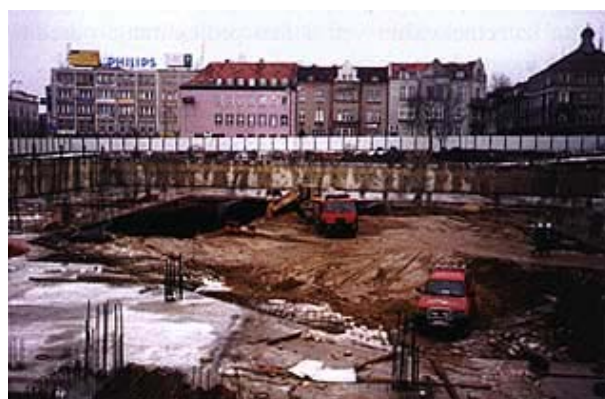
Slika 7. Iskop na razini -1. Podni prsten -1 (ostatak poda izveden je u sljedećoj fazi radova)

Iskopi na razinama -1 i -3 prikazani su na slikama 7. i 8.
